**UNIVERSIDAD CHAMPAGNAT**

**LICENCIATURA EN ECOLOGÍA**

**Caracterización Ambiental de los  
Arroyos LEYES y TULUMAYA, Provincia  
de Mendoza, Argentina.**

**Mendoza, 11 de Octubre de 2011.**

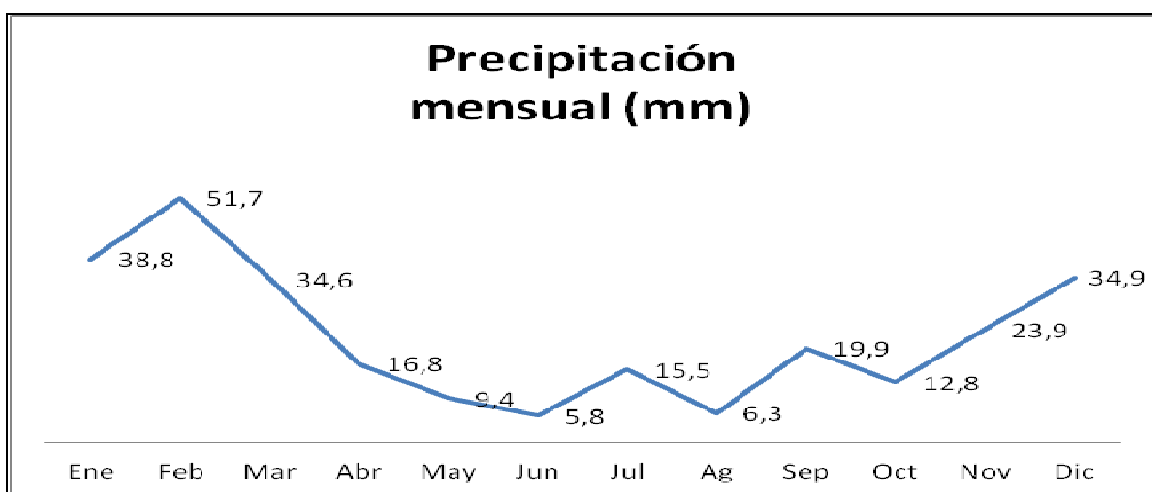
Figura N°4: Precipitación media mensual obtenida de la estación Meteorológica El Plumerillo (Período 1981-1990).

Las precipitaciones son escasas en la provincia y de régimen estival, registrándose las mayores precipitaciones durante el periodo noviembre-marzo, con mayor intensidad en diciembre-febrero (Figura N°4). Alcanzan valores de 270 milímetros anuales.

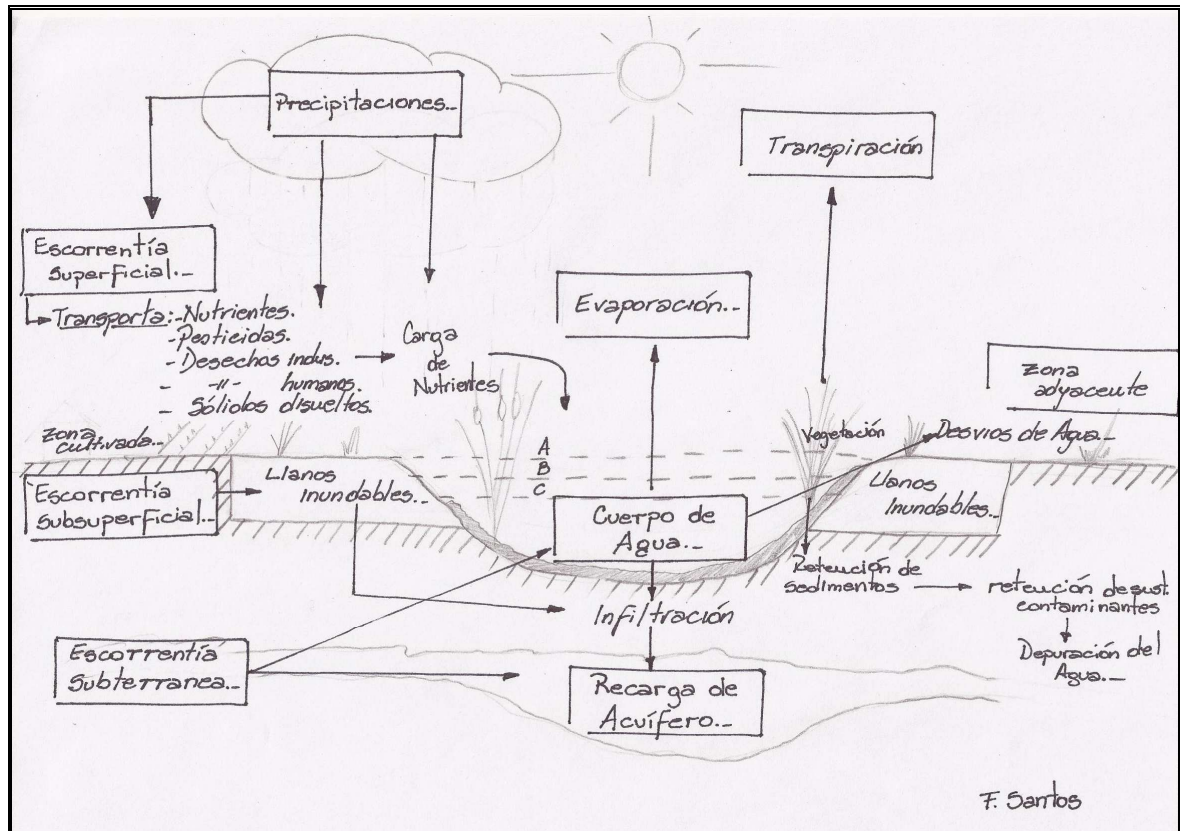
Figura N° 6: Modelo conceptual que representa los procesos hídricos que influyen en la dinámica hidrológica del sistema Leyes-Tulumaya. A, B y C indican las variaciones en los niveles del agua.

El agua es uno de los componentes más importante para este sistema, este varía dependiendo de la variabilidad de caudales a lo largo del año, que genera fluctuaciones en los niveles de agua en las lagunas y llanos inundables. Estas variaciones son debidas a las interacciones entre Precipitación, Evaporación, Transpiración, Escorrentía e Infiltración (Fig N°6).

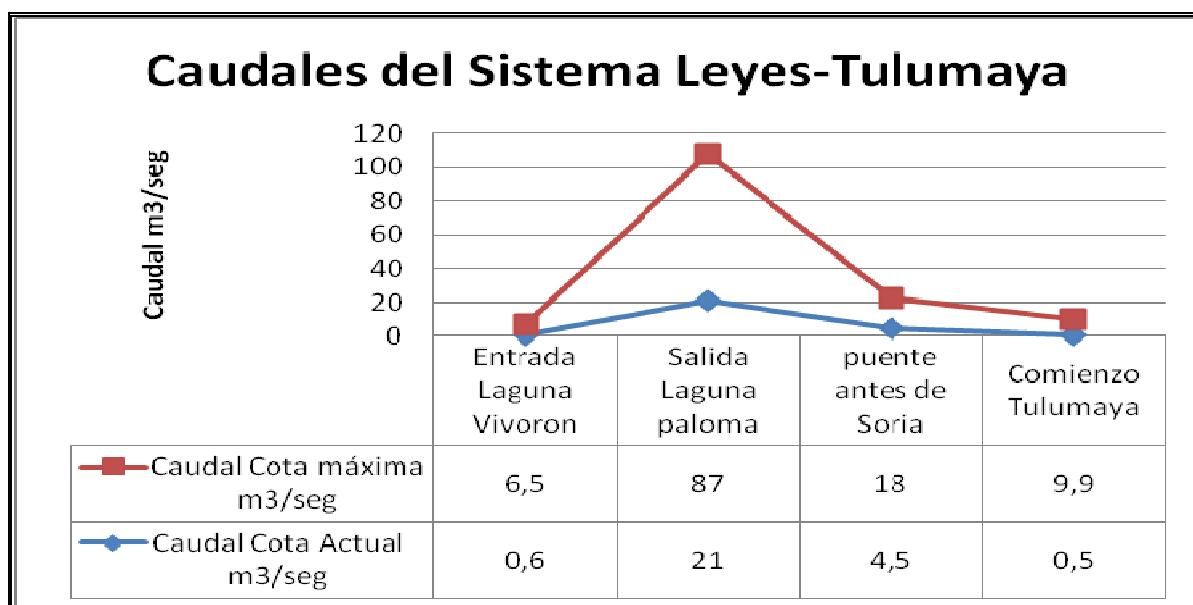
**Figura N°14: Caudales maximos y minimos en el siste ma Leyes-Tulumaya.**

En el siguiente grafico podemos observar como varían los caudales actuales con respecto a la cota máxima. Esto indicaría que el sistema soporta mayores caudales de lo que llevaba en forma instantánea durante las comprobaciones en campo.

De esta manera se puede atribuir que reciben el aporte del caudal del drenado de las tierras aledañas, como así también parte del caudal del Canal Cacique Guaymallén y el Canal Pescara, entre otros colectores. Lo cual es importante ya que podrían cumplir con la función de amortiguar las crecidas captando estos caudales y desviando el volumen de agua a las zonas de humedales aledaños.

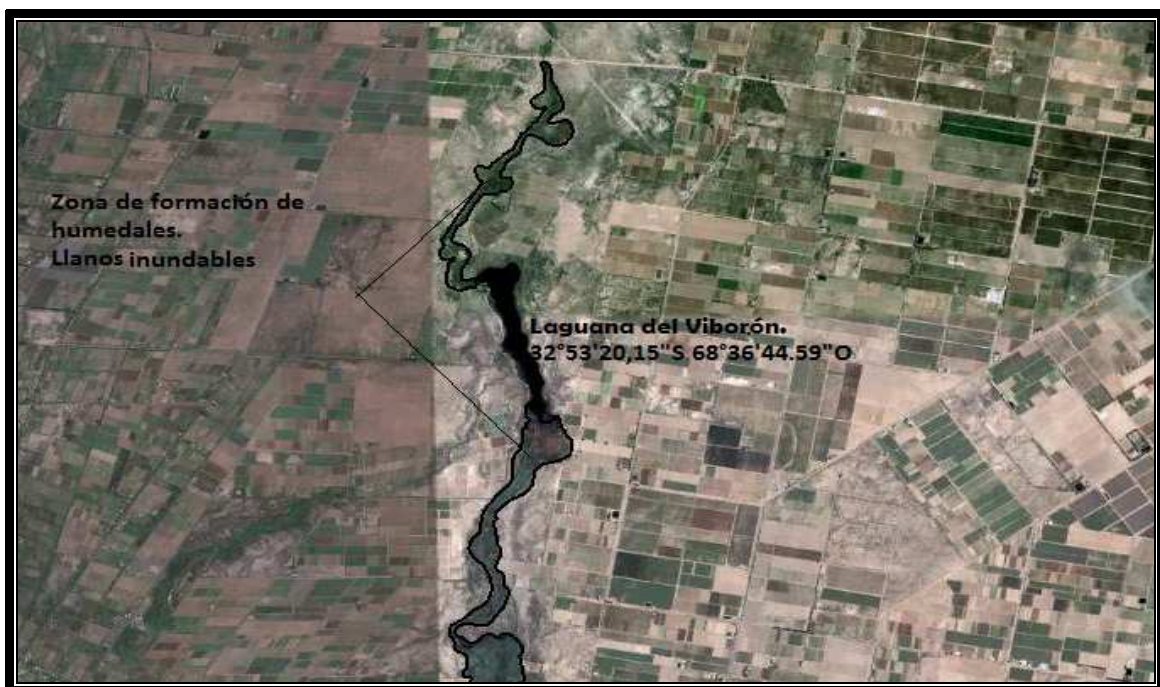
Figura N° 16: Laguna del Viborón y sus humedales.

La segunda laguna del arroyo Leyes que aparece de sur a norte es la **Laguna del Viborón** (Fig.N°16) ubicada en las coordenadas  $32^{\circ}53'20''\text{S}$  -  $68^{\circ}36'44''\text{O}$  con una superficie de 21 hectáreas. Esta laguna fue declarada reserva natural Municipal, de Maipú a través de la Resolución 1383 del 2008 y como sitio de interés para la conservación por resolución 1.168/07 de la Dirección de Recursos Naturales Renovables de la provincia de Mendoza.

En esta laguna se pueden diferenciar dos humedales; el primero ubicado al sur de la laguna, posee una superficie estimada de 120 hectáreas; el segundo, ubicado al norte posee una superficie estimada de 30 hectáreas (Fig. N°16).

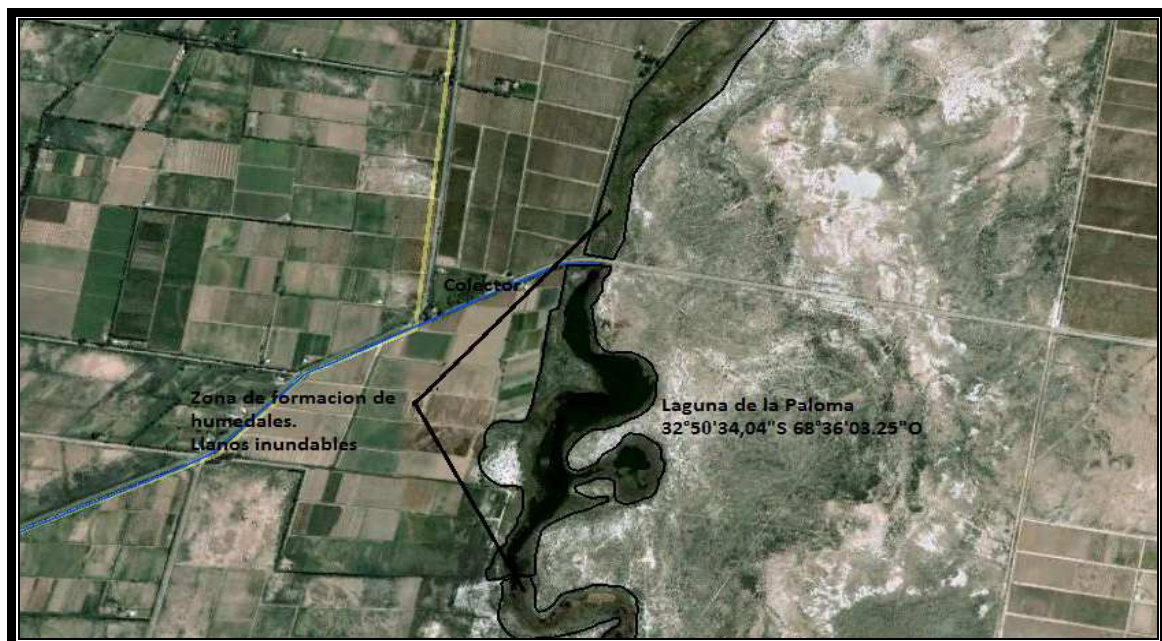
Figura N° 17: Laguna de La Paloma y sus humedales .

La tercera laguna que aparece en el recorrido del Arroyo Leyes es la **Laguna de La Paloma** (Fig. N°17). Ubicada en las coordenadas 32°50'34" S - 68°36'03"O con una superficie aproximada de 14 hectáreas. Esta laguna cuenta con dos humedales el primero ubicado al sur de la misma con una superficie estimada de 63 hectáreas, y el segundo ubicado en dirección norte a la laguna con una superficie estimada de 33 hectáreas.
